Revitalisierung U-Bahnhöfe München

Gestaltungsleitfaden

Gestaltungsleitfaden Bau der U-Bahnstrecke

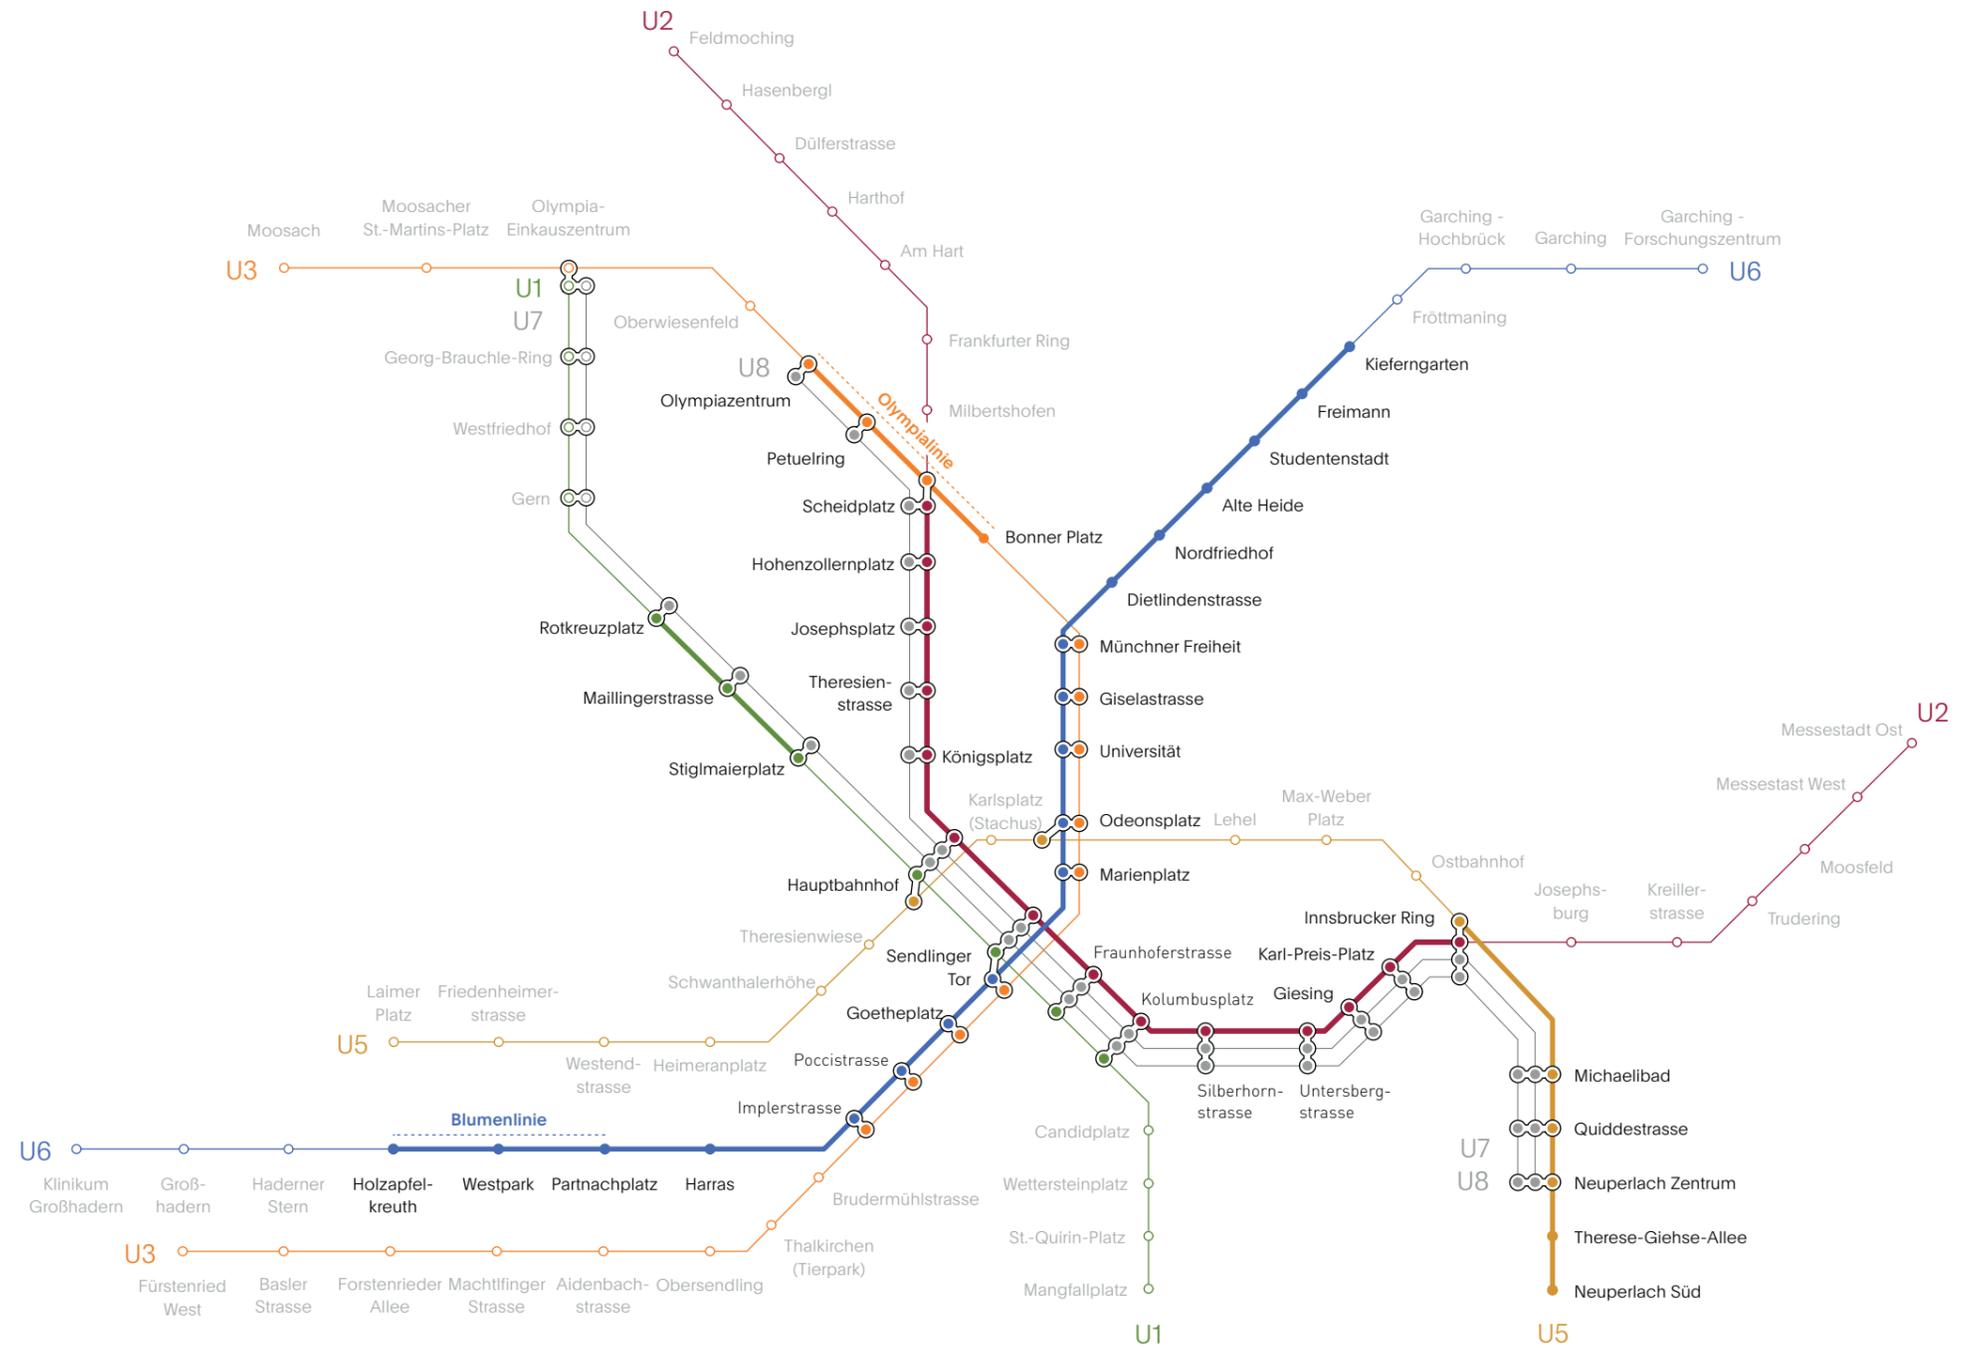
Gestaltungsleitfaden Liniennetz U-Bahn München

Linienabschnitte im Betrachtungsrahmen

Baujahr vor 1984

Linienabschnitte nicht im Betrachtungsrahmen

Baujahr nach 1984

Bahnhof mehrerer Linien

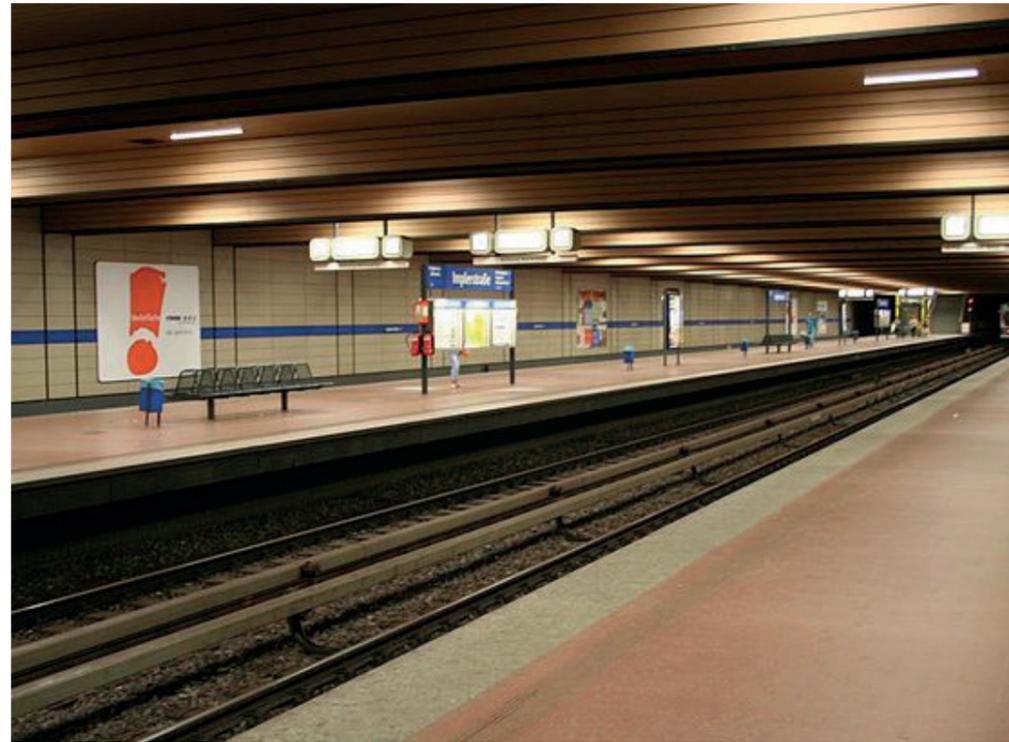
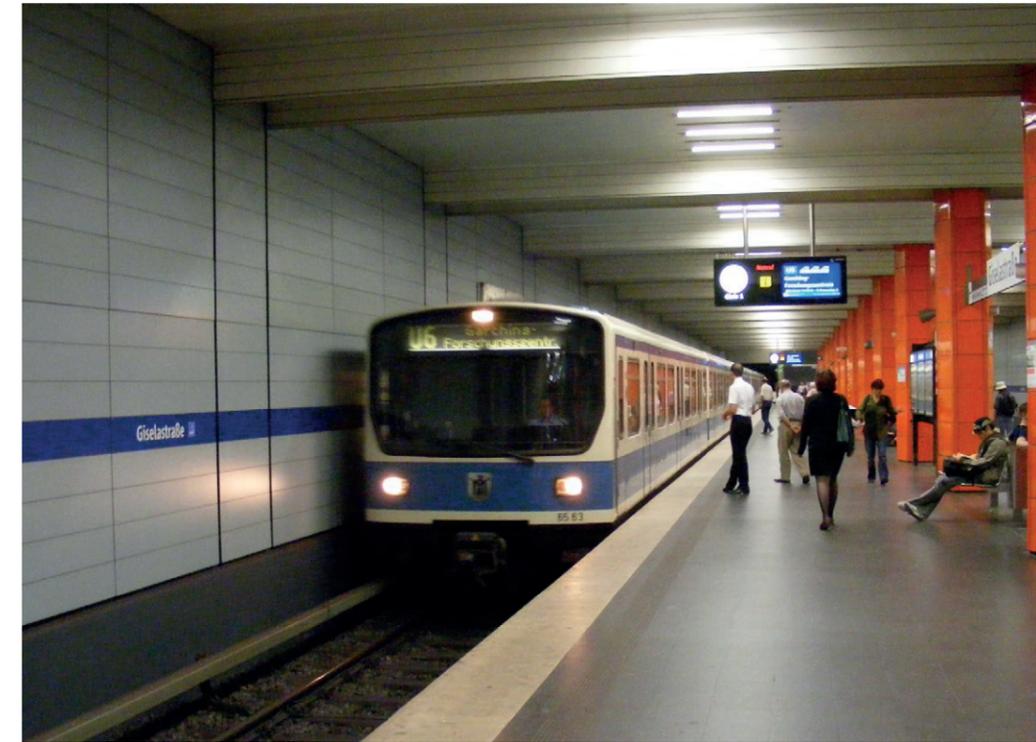
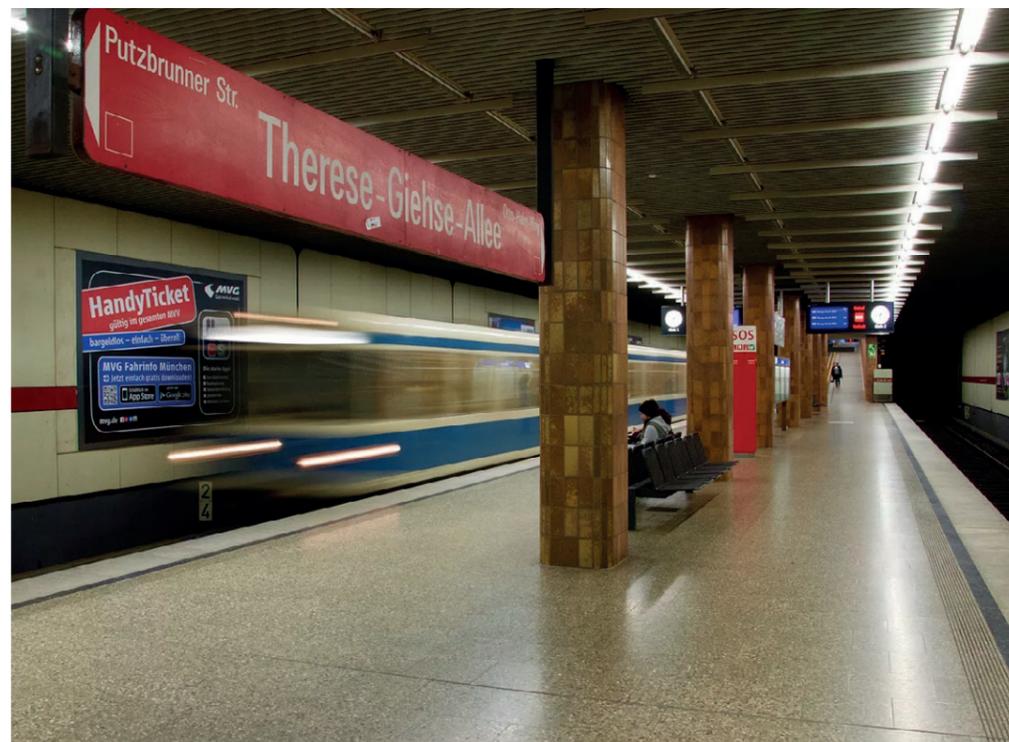
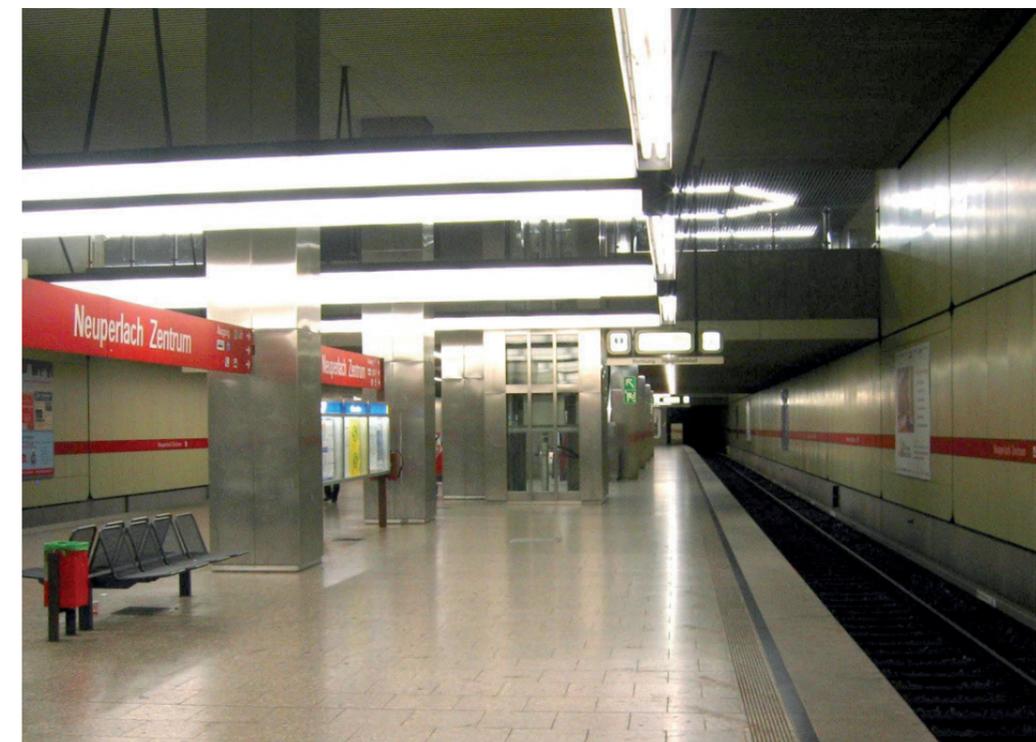
Veraltete Elektronik, unzureichender Brandschutz, mangelnde Standsicherheit und eine nicht zeitgemäße Gestaltung behindern einen effizienten Betrieb.

Die bestehenden Defizite sind Folge eines langfristigen Sanierungsstaus.

Um zukünftige Problemhäufungen zu vermeiden, sind dringend umfassende und vorausschauende Sanierungsmaßnahmen erforderlich.

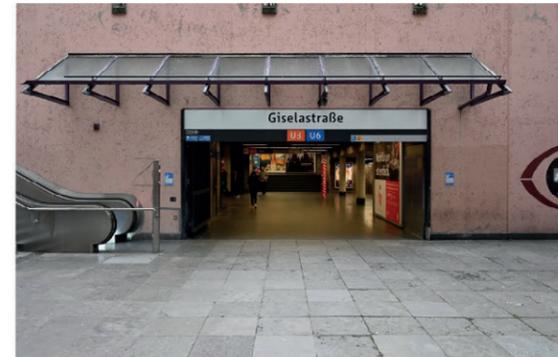
Zugang

In der Entwicklung des Gestaltungsleitfadens wurden folgende vier Ebenen betrachtet:

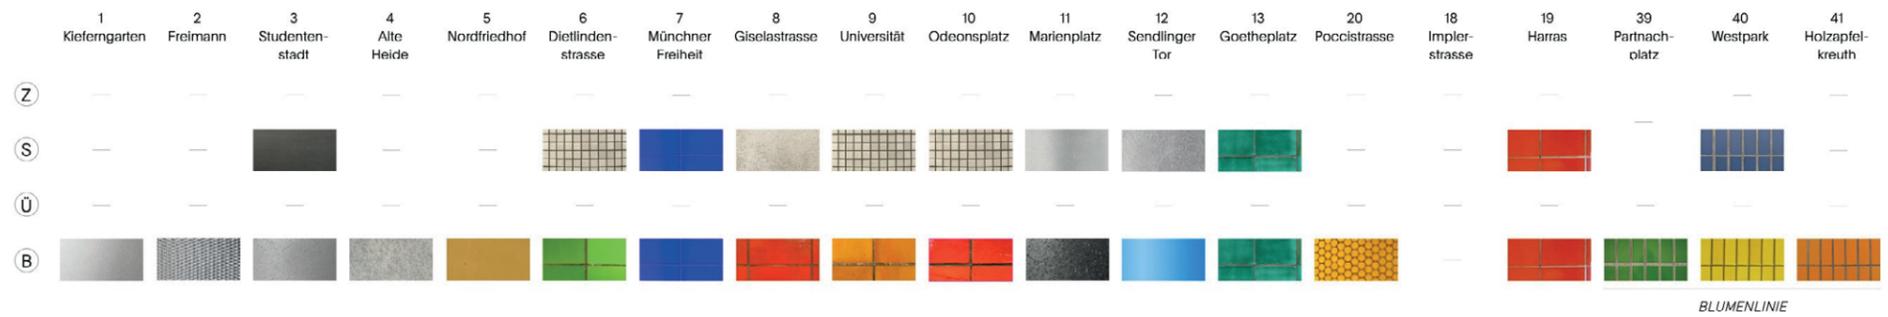
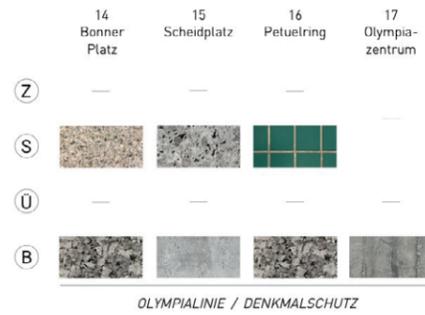
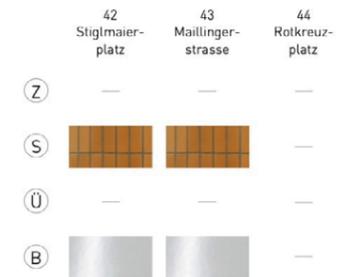
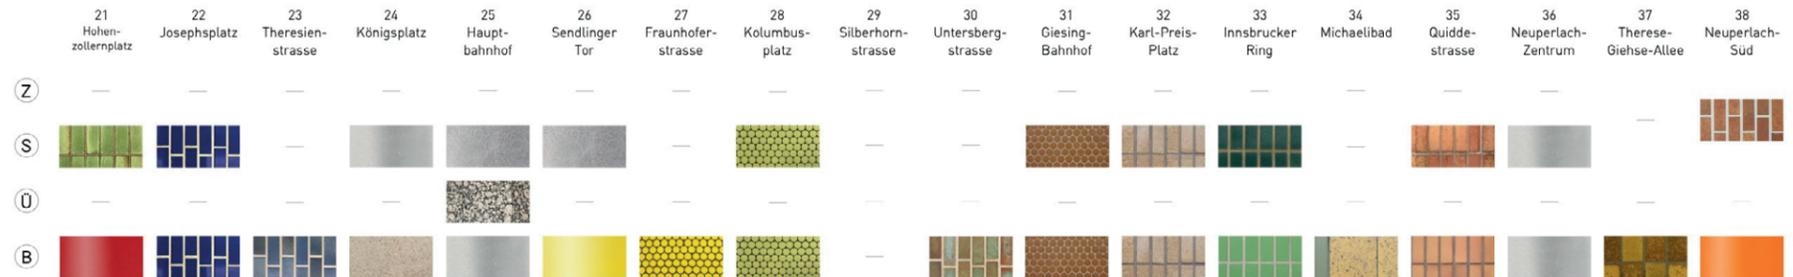
Gestaltungsleitfaden Matrixanalyse – Stützen

Somit konnten charakteristische Merkmale und gestalterische Elemente wie die unterschiedlichen Keramikfliesen der Stützen als bestehendes Potenzial für die Gestaltung identifiziert werden.

Sichtbeton
Naturstein, Keramikstein
Keramikfliesen
Sonstige

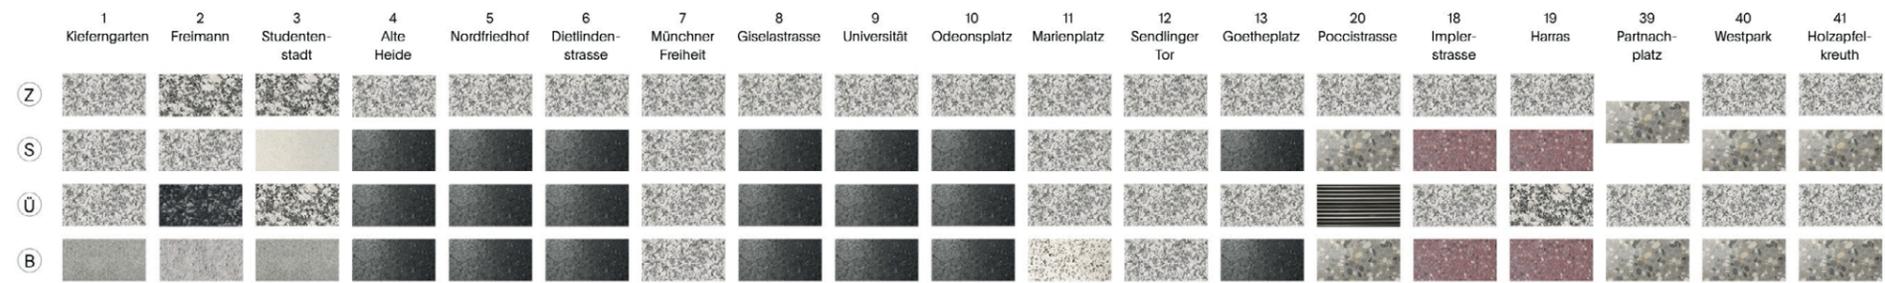
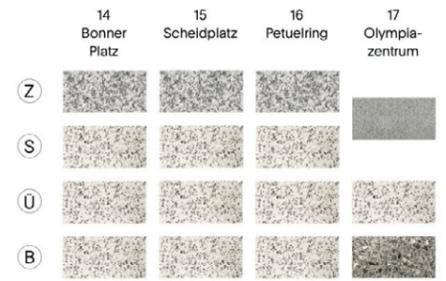
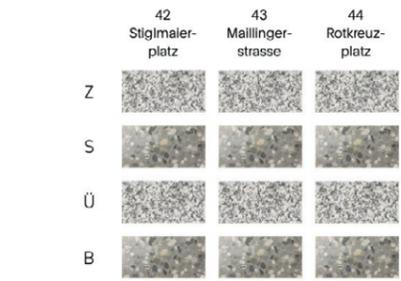
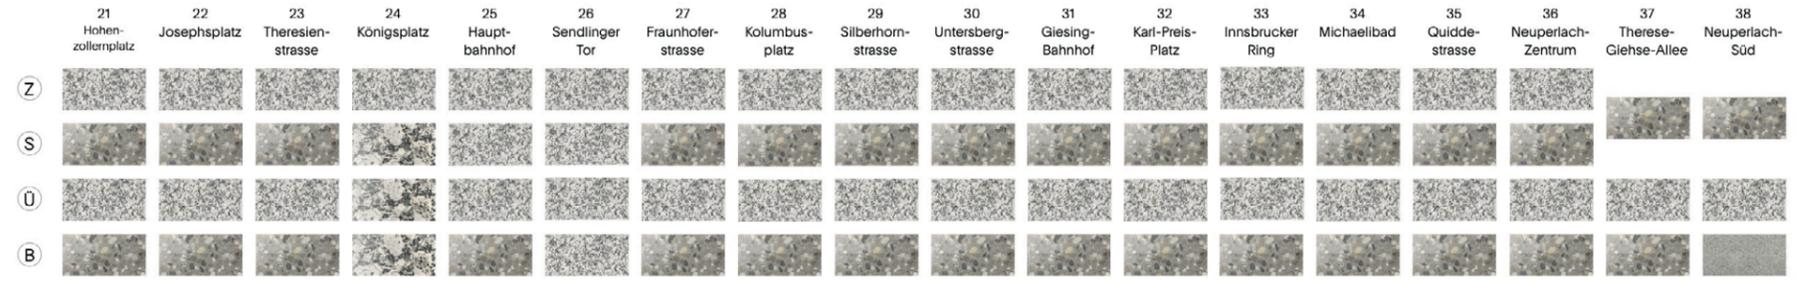
Matrixanalyse – Böden

Ebenso wurden die charakteristischen Merkmale der Bodengestaltung der U-Bahn-Stationen untersucht, analysiert und dokumentiert.

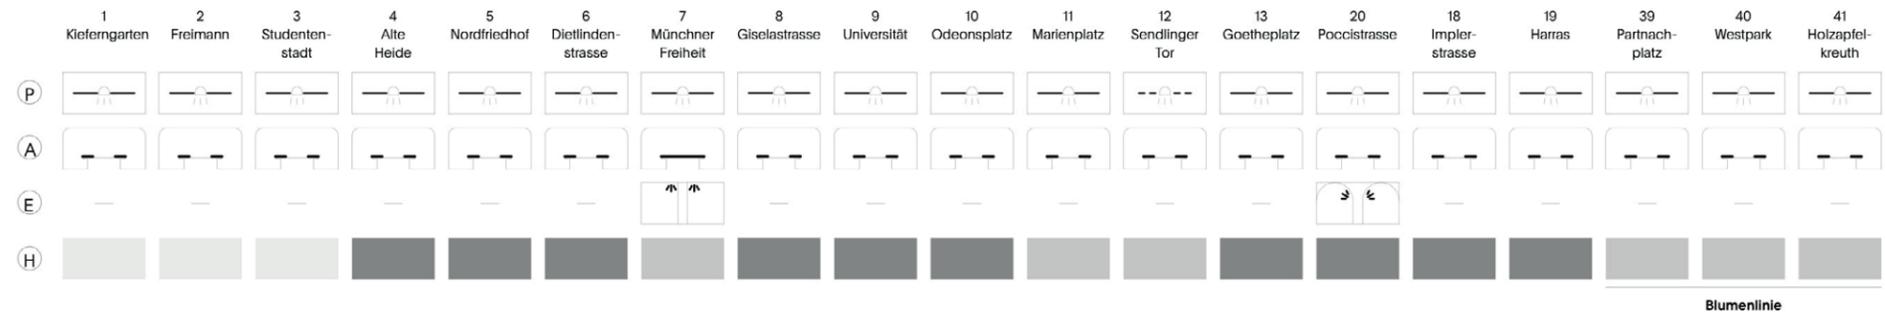
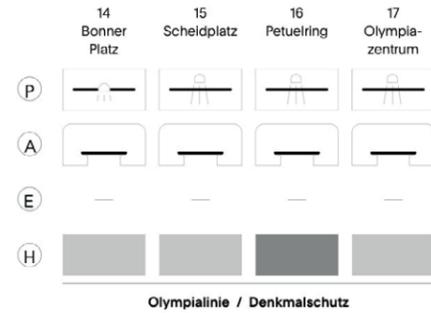
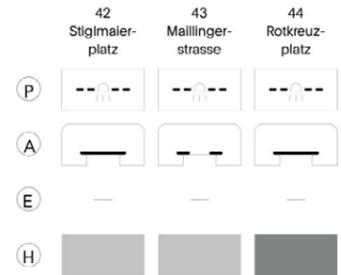
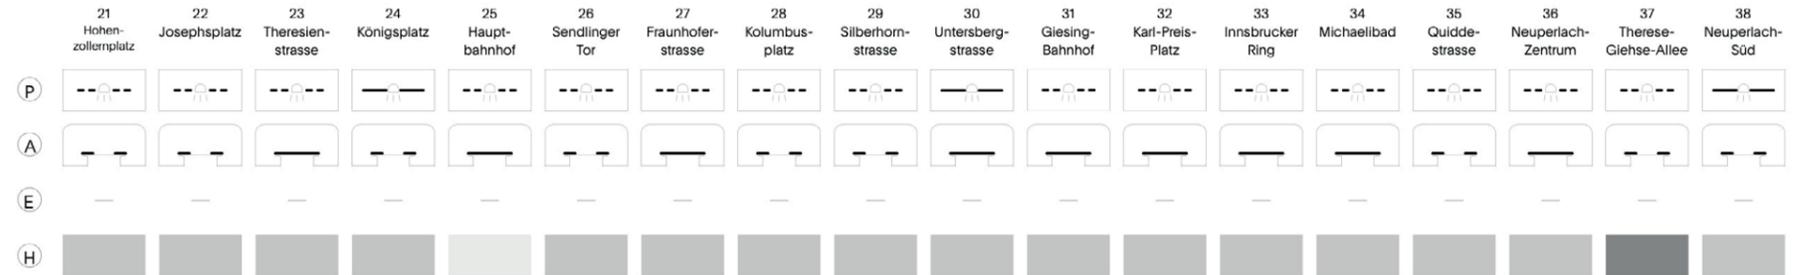
Matrixanalyse – Beleuchtung

Zusätzlich wurde im Rahmen der Bestandsaufnahme die Bahnsteigbeleuchtung der Stationen erfasst.

- (P) Position Lichtquelle
- (A) Ausleuchtung
- (E) Effekt-/Akzentbeleuchtung
- (H) Helligkeit
- oberhalb Abhangdecke
- Bahnsteig
- Bahnsteigkante
- Decke
- Ebene Abhangdecke
- Decke und Wände
- Ebene ehem. Abhangdecke
- Decke
- Decke
- Säule
- keine Effektbeleuchtung
- hell
- medium
- dunkel
